ANALYSIS AND PROPOSALS FOR THE RECOVERY OF THE INTERACTIONS BETWEEN ARCHITECTURE AND LANDSCAPE IN A VILLA ON THE EDGE OF THE MOOR: THE CASE OF URUEÑA (VALLADOLID – SPAIN)

Oscar Abril Revuelta¹; Raúl Abril Revuelta²; Félix Lasheras Merino³;
Arquitecto. ¹ Programa de Doctorado del Departamento de Construcción y Tecnología Arquitectónicas. Miembro invitado del grupo de investigación AIPA, UPM; Arquitecto² Master de Teoría, Análisis e Historia de la Arquitectura del Departamento de Composición Arquitectónica. UPM; Dr. Arquitecto³ P.T.U. Departamento de Construcción y Tecnología Arquitectónicas. Miembro del grupo de investigación AIPA, UPM.

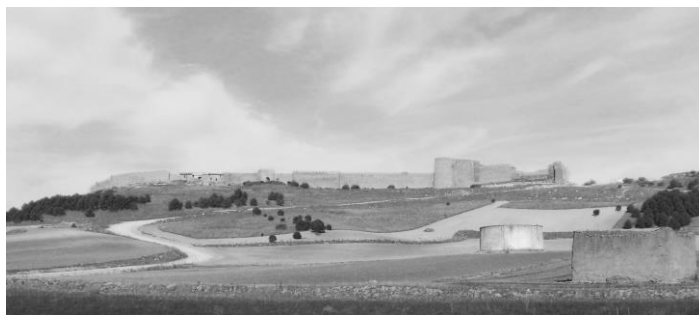
Figura 3. Imagen del lienzo sur de la muralla, del valle y de dos palomares.

Dentro del tipo monumental existen dos elementos destacables: El conjunto que forman la muralla y el castillo y la ermita de la Anunciada. En ambos casos hay que reseñar que su vinculación con el medio es imponente. El empleo de la piedra caliza para levantar sus muros la liga más al medio, además en el caso de la muralla su asentamiento en el borde topográfico enfatiza más el accidente geográfico. Por otro lado la tranquilidad del valle conforma un espacio agradable para el culto y la escala de la ermita hacen que el edificio se adapte bien al lugar. Además entre las dos construcciones se ha creado un interesante diálogo especialmente a través de la puerta del mediodía, llamada Puerta de la Villa. La posición de la

muralla en uno de los lugares más altos del término municipal potencia una sensación de observatorio de toda la superficie a la que visualiza y por supuesto de todos los elementos que sobre ella se establecen: tierras, vegetación, caminos, arquitectura, etc.

Debemos incidir en este punto al comprobar la diferencia sustancial que existen al entrar a la villa por cada una de las dos vías importantes de acceso rodado. Mientras que en el lienzo sur observamos esa sintonía entre muralla, campos, palomares y ermita (ver figura 3), en la entrada norte las modernas construcciones agropecuarias envenenan el paisaje (ver figura 4).

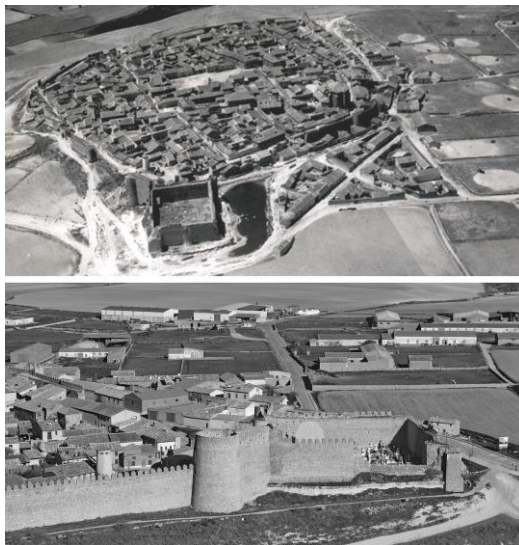
Figura 4. Fotografías aéreas de la villa en diferentes épocas².

2. La imagen superior corresponde a los años 50-60 y se ven las eras donde aparecen montones de trigo o cebada antes de realizar la operación de trillado. La imagen inferior es actual y en ella podemos ver el terrible impacto de las naves agropecuarias.
